令和 6 年度土木部専門研修

建設労働災害の防止について

技 術 管 理 課

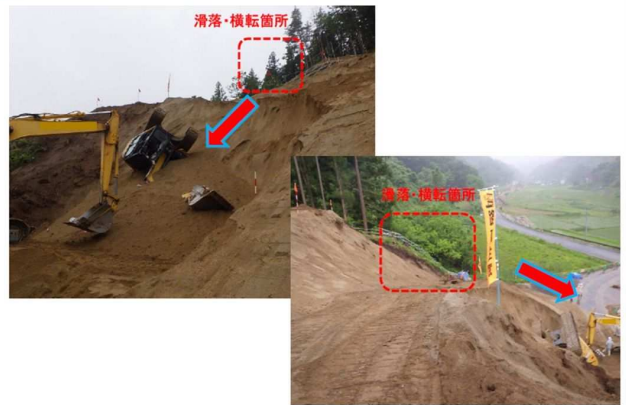
<写真>

事例番号	10	(表)
業務分野	<input checked="" type="checkbox"/> ①道路 <input checked="" type="checkbox"/> ⑥ダム <input checked="" type="checkbox"/> ⑩下水道	<input type="checkbox"/> ②橋梁 <input type="checkbox"/> ⑦海岸 <input type="checkbox"/> ⑧建築
業務種別	<input type="checkbox"/> ①調査 <input type="checkbox"/> ④工種()・工程()	<input type="checkbox"/> ③トンネル <input type="checkbox"/> ④河川 <input type="checkbox"/> ⑤砂防 <input type="checkbox"/> ⑧港湾 <input type="checkbox"/> ⑨街路 <input type="checkbox"/> ⑪電気 <input type="checkbox"/> ⑫機械 <input type="checkbox"/> ⑬公園 <input type="checkbox"/> ⑭その他
タイトル	切土法面におけるバックホウ滑落・横転事故について	
工事名	道路橋りょう整備(再復)工事(改良)	
工事概要	道路改良工 L=393.8m W=6.5(10.25)m	
事故等の内容	切土法面内の工事用道路(斜路)において、雨水の浸透・浸食を防ぐためバックホウで路面の締め固め作業中に、路肩から斜面下に滑落・横転した。(オペレーターにケガは無し)	
事故等の背景・原因	<ul style="list-style-type: none"> ○ 路肩注意の旗を路肩に立てていたが、設置スパンが広がった。 ○ 工事用道路(斜路)の路肩位置がバックホウのオペレーターから判りにくかった。 ○ バックホウのオペレーターに慣れや油断があった。 ○ 現場代理人等も今回のようなリスクに対する危機意識がやや足りなかった。

改善策と学ぶべき事項	<p><改善策></p> <ul style="list-style-type: none"> ○ 工事用道路を3m程度から4m程度に拡幅した。 ○ 路肩の注意喚起の旗を2m間隔とし、合わせて路肩にトラロープを設置した。 ○ 路肩盛土を設け、物理的に路肩に寄れないようにした。 <p><学ぶべき事項></p> <ul style="list-style-type: none"> ○ 作業計画書の作成段階から、オペレーターが路肩を見誤らないような注意喚起方法や物理的な対策など、より具体的な安全対策イメージを持つ必要がある。 ○ 今回の事故は慣れや油断によるところが大きく、一歩間違えば死亡災害に至った可能性もあった。作業員の末端まで安全を強く意識させる教育が欠かせないと同時に各作業のリスクを必ず見積り、具体的な対策に繋げることが重要である。 	
今後の方針・対応	<p><受注者として></p> <ul style="list-style-type: none"> ○ 朝礼等で、その日の作業内容や作業範囲を確認するとともに、各現場状況毎に安全教育(KY活動等)を行い、その中でより具体的な指示や注意を必ず行うことを徹底した。 ○ 作業計画を立てる際には、リスクを十分考慮した上で作成することとした。 <p><発注者として></p> <ul style="list-style-type: none"> ○ 現場工程会議や段階確認などの際には、安全対策の確認を必ず行うことと、その際にはリスクを想定しながらチェックすることを徹底した。
