橋 梁

橋梁定期点検結果をまとめました

当機構では、道路法第42条に基づいた橋梁定期点検を、県内約6割の市町村より受託してきましたが、昨年度で一巡目の点検が完了したことから、これまでの橋梁定期点検結果の概要を報告します。

橋梁補修の方法を紹介します ～断面修復工法編～

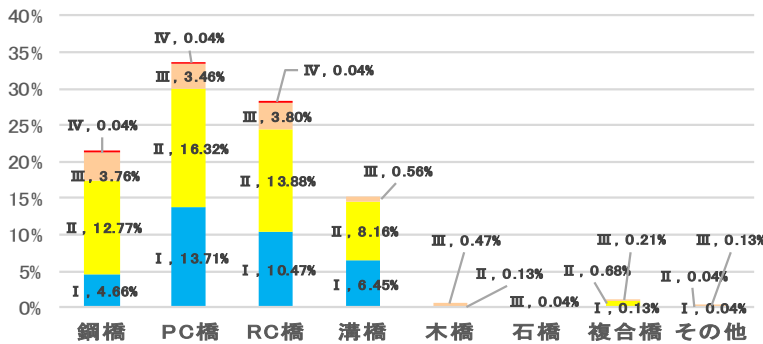
図-1 構造形式別・損傷度判定割合

当機構が定期点検一巡目の5か年で受託した橋梁2,300橋のうち、構造形式別では図-1に示すとおり、鋼橋は全体の約2割、コンクリート系(PC橋、RC橋、溝橋)の構造形式は約8割を占めています。市町村道では小規模河川に架かる橋が圧倒的に多いため、コンクリート系橋梁が多くなります。

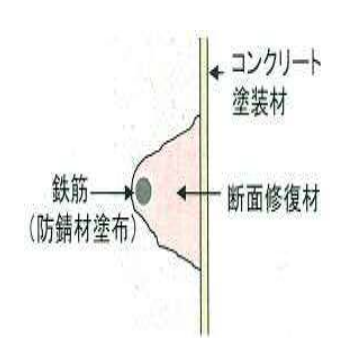
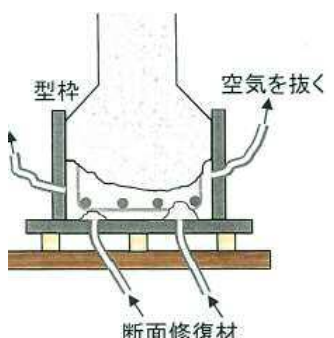
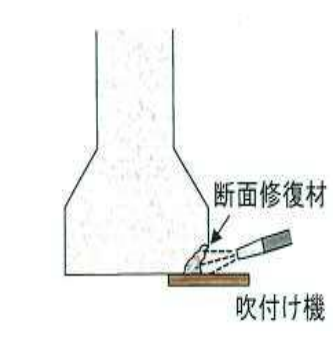
左官工法	充てん工法	吹付け工法
補修イメージ

補修規模や施工方向により、大きく分けて3種類の工法があります。

工法概要	<ul style="list-style-type: none"> ・小規模断面に適する ・左官コテにより人力で補修材を塗りつける 	<ul style="list-style-type: none"> ・大規模断面に適する ・型枠を組み流動性を有する補修材を流し込む ・型枠、ミキサ、ホッパー、ポンプなどの仮設備を要する 	<ul style="list-style-type: none"> ・中～大規模断面に適する ・補修材を圧縮空気や遠心力により吹付ける ・ミキサ、ホッパー、ポンプなどの仮設備を要する
補修材料	ポリマーセメントモルタル、ポリマーモルタル、無収縮モルタルなど ※

断面補修工法は中性化・塩害に起因する内部鋼材の腐食膨張による断面欠損部や凍害や豆板による脆弱部などに適用され、コンクリート断面の修復をすることにより鉄筋コンクリートの耐久性向上を図るものです。

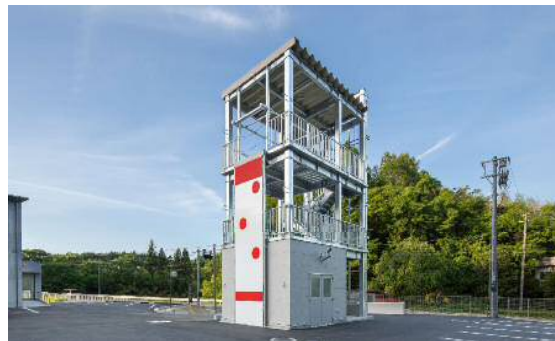
訓練塔は高さ約11m、地上3階建てです。消防救助技術大会の規定に基づいており、消防隊員の警防技術を安全に練磨するために必要な機能を有しています。

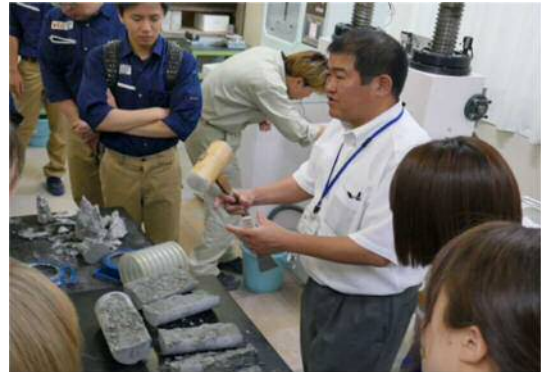
割裂した供試体断面の観察

また、高強度コンクリートの圧縮強度試験とD51の鉄筋の引張試験を見学し、試験機にかけた試験片の変形からコンクリートと鉄筋、応力とひずみについて学習しました。学生の皆さんは、高強度コンクリートや鉄筋が破断する瞬間の大きな音、破断した鉄筋が熱を持つことに驚いていました。
